# Avaliação de perfil longitudinal de pavimento de concreto de cimento Portland com perfilômetro inercial a laser

Este artigo é parte de TRANSPORTES v. 25, n. 1, 2017. ISSN: 2237-1346 (online). DOI:10.14295/transportes.v25i1.1138

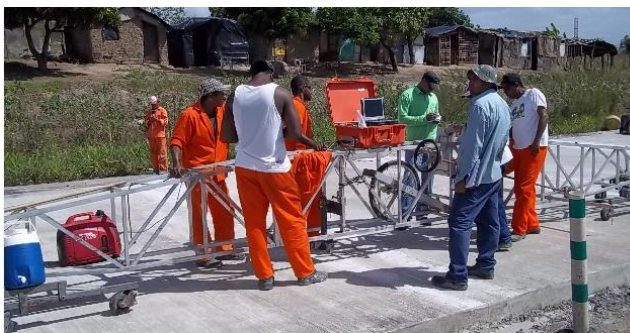
O perfilógrafo Califórnia consiste em uma estrutura montada em forma de uma treliça metálica com comprimento de 7,62 m, suportada sobre um conjunto de rodas em ambas as extremidades.

O equipamento registra o perfil da superfície do pavimento a partir do movimento vertical de uma roda fixada à armação no ponto médio (perfil da roda), que é referência para a elevação média dos pontos de contato com a superfície da via, estabelecida pelos conjuntos de rodas de suporte (CALIFORNIA TEST 526, 2012).

Figura 1. Perfilógrafo Califórnia utilizado na pesquisa

Observa-se na Figura 1 o perfilógrafo Califórnia utilizado para os levantamentos deste trabalho.

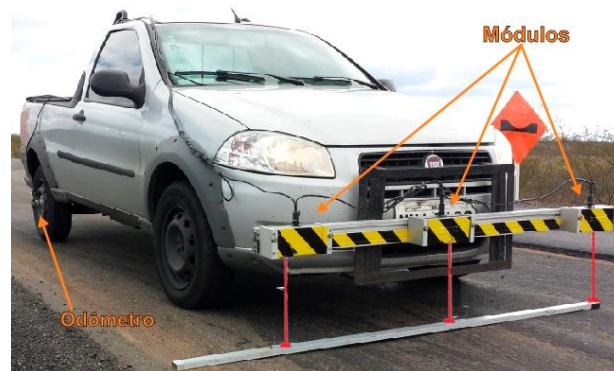
Trata-se de um equipamento destinado à medida do perfil longitudinal de um pavimento que possui um componente inercial (acelerômetro medidor da aceleração vertical), destinado à compensação dos movimentos verticais do veículo (BARELLA, 2008).

O Perfilômetro Inercial a Laser utilizado nesta pesquisa é de propriedade da Universidade Federal de Sergipe (UFS) e foi desenvolvido no Brasil (BARELLA, 2008). O equipamento é modular (Figura 2), composto por 3 módulos a laser, 2 acelerômetros gravitacionais, um hodômetro e um GPS, permitindo o acréscimo ou a supressão de módulos lasers, conforme a necessidade de cada levantamento. Este equipamento possui elevada taxa de aquisição de dados (4000 pontos/segundo), o que torna possível a construção

de perfis longitudinais com uma nuvem de pontos com espaçamento milimétrico, a depender da velocidade de tráfego. Outras vantagens de uso deste equipamento são: a possibilidade de trafegar na velocidade normal da rodovia; ser utilizado em períodos noturnos ou diurnos etc. O procedimento de medição atendeu às especificações da norma ASTM E950-98 (ASTM, 1999b).

Figura 2. Perfilômetro Inercial a Laser da UFS devidamente acoplado no veículo
