Estudo da condição de superfície em rodovias por meio do uso de aplicativo para *smartphone*

Lucas Cavalcante de Almeida¹, Francisco Heber Lacerda de Oliveira², Saulo Passos Ramos³

DOI:10.14295/transportes.v25i2.1406

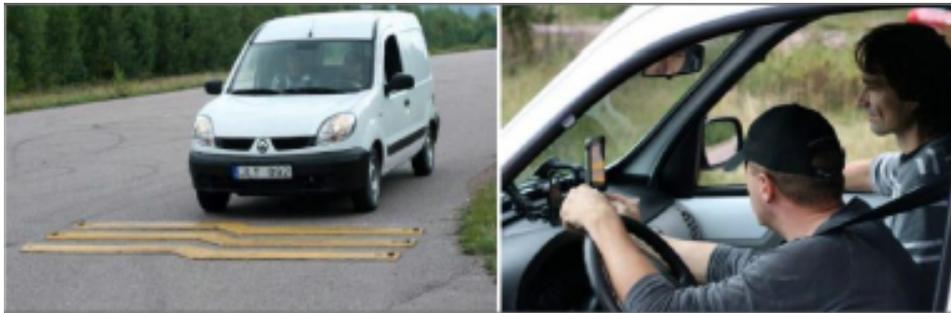
Figura 1: Obstáculos para estudo e fixação do *smartphone* no veículo (Forslof, 2015)

Em meados de 2011, os desenvolvedores do *Roadroid* começaram a coletar dados em diferentes tipos de rodovias e de veículos passando por obstáculos distintos (Figura 1).

De acordo com Hirpahuanca (2016), os obstáculos foram percorridos por diferentes tipos de veículos, desde carros de passeio até 4WD, com seis diferentes tipos de velocidades (20, 40, 60, 80, 100 e 120km/h). Ainda de acordo com Hirpahuanca (2016), estes experimentos realizados durante o ano de 2011 podem ser utilizados como dados confiáveis. A análise dos dados permitiu fazer as seguintes observações:

- a) Foram verificadas diferenças entre os tipos de veículos, especialmente quando percorriam as vias com baixas velocidades. No entanto, verificou-se que em um intervalo de velocidade entre 40 e 80km/h, estas diferenças tendem a diminuir;
- b) Foi encontrado um modelo que permite calcular a influência da velocidade em três tipos de veículos (pequeno, médio e grande porte). Também foram verificadas as diferenças entre dispositivos distintos, especialmente em relação à taxa de aquisição de dados e a sensibilidade dos acelerômetros. Foi realizado um processo de calibração que permitiu padronizar os parâmetros de cada dispositivo de coleta.
- c) Verificou-se também que, para ter uma confiabilidade dos dados, é preciso que se tenha um suporte ou uma base rígida e estável na qual o *smartphone* deve ser disposto.

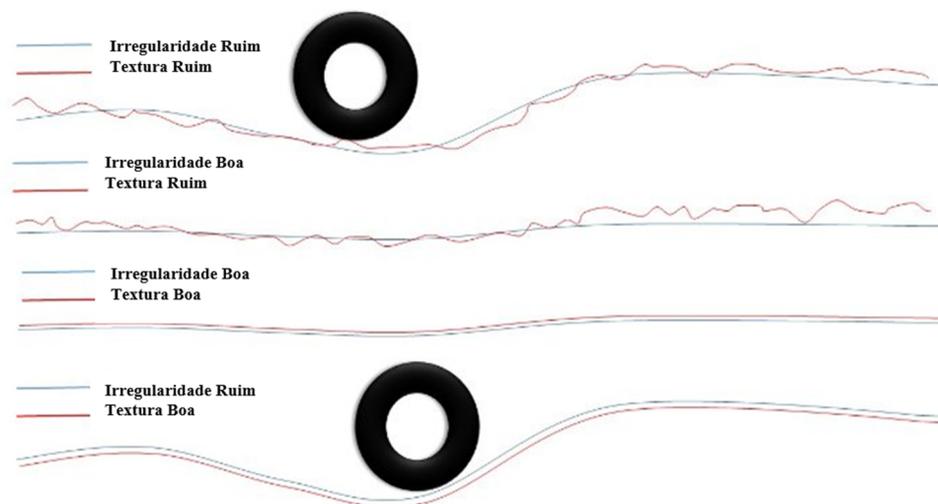
Figura 2: Relação entre textura e irregularidade (Forslof, 2014)

Ainda com base na Figura 2 e a partir dos estudos de Forslof (2014 e 2015), no que diz respeito às relações apresentadas, as classificações boa e ruim referem-se quanto à textura ser fechada ou aberta, respectivamente, e à presença de defeitos (tais como remendos e buracos) que possam gerar menor ou maior irregularidade ao rolamento dos veículos.

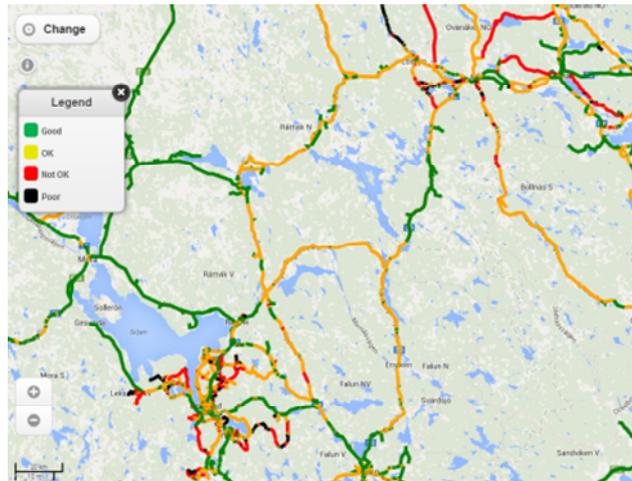
Figura 3: Mapa de classificação do *eIRI* gerado pelo *Roadroid* (Forslof, 2015)

Além dos valores de *eIRI*, uma ferramenta visualizadora de mapas baseada em HTML5 apresenta os dados da condição da via, conforme Figura 3.

O *Roadroid* indica que a condição da via é dividida em quatro diferentes níveis de qualidade funcional e cores, de acordo com os valores de *eIRI*: verde para boa (0,0 a 2,2), amarelo para regular (2,2 a 3,8), vermelho para ruim (3,8 a 5,4) e preto para péssimo (>5,4). Essa escala foi desenvolvida por Forslof (2015), possuindo correlação qualitativa com o IRI, no entanto, é adimensional.

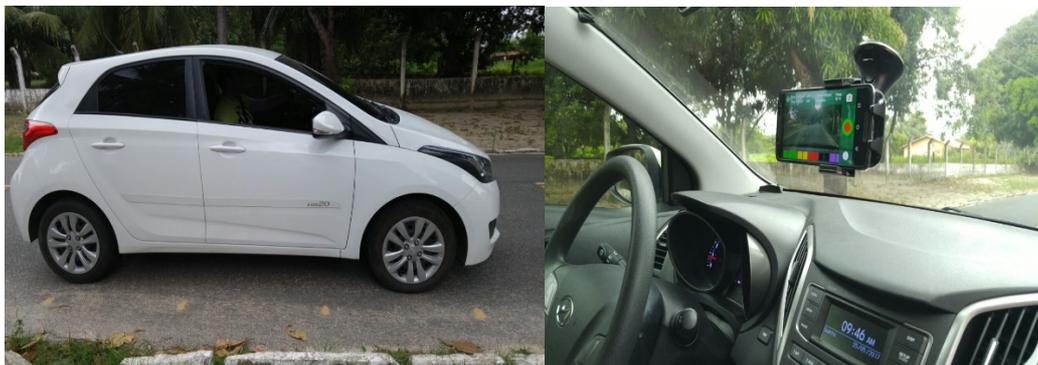
Figura 4: Veículo e equipamento utilizados no experimento

Foram realizados levantamentos com utilização do *Roadroid*, a partir de único smartphone cujo aplicativo fornece configurações para este modelo. O aparelho foi fixado no para-brisa de um veículo de passeio, que trafegou com as seguintes velocidades médias: 80km/h para trechos revestidos por Concreto Asfáltico (CA) e Tratamento Superficial (TS); velocidade média de 55km/h para os trechos com revestimento Concreto de Cimento Portland (CCP); e velocidade média de 33km/h na via não pavimentada (NP).

A determinação da velocidade do experimento foi em função da condição da rodovia e da velocidade máxima permitida. Todos os trechos pertencem a rodovias estaduais (CE) ou federais (BR) do Estado do Ceará e foram analisados durante o período diurno, de modo a facilitar a inspeção visual. O equipamento e o veículo utilizados são mostrados na Figura 4.

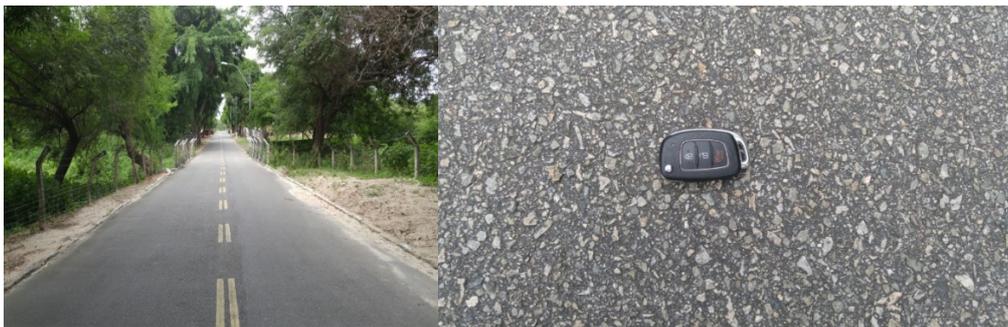
Figura 5. Vista geral do trecho para calibração e detalhe do revestimento.

Para a comparação qualitativa dos dados de *eIRI* obtidos pelo *Roadroid*, foi utilizada a especificação de serviço DNER (1986), que recomenda o método de Nível e Mira para calibrar sistemas medidores de irregularidade tipo resposta. O trecho utilizado na verificação possui extensão de 320 m localizado no campus da Universidade Federal do Ceará com superfície revestida por TS. A Figura 5 apresenta vista geral e detalhada da superfície do trecho.

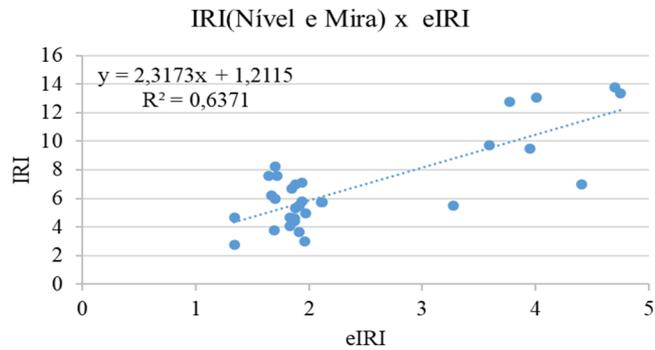
Figura 6. IRI (Nível e Mira) x eIRI

Para correlacionar valores de IRI obtidos pelo método de Nível e Mira com dados de *eIRI*, discretizou-se os valores de IRI a cada 10 m, assim como os dados de *eIRI* obtidos com velocidade de operação de 50 km/h, obtendo-se, portanto, 32 pontos. Como resultado, verificou-se que 63% da variável dependente (IRI) consegue ser explicada pelos regressores presentes no modelo (*eIRI*) conforme evidencia a Figura 6.

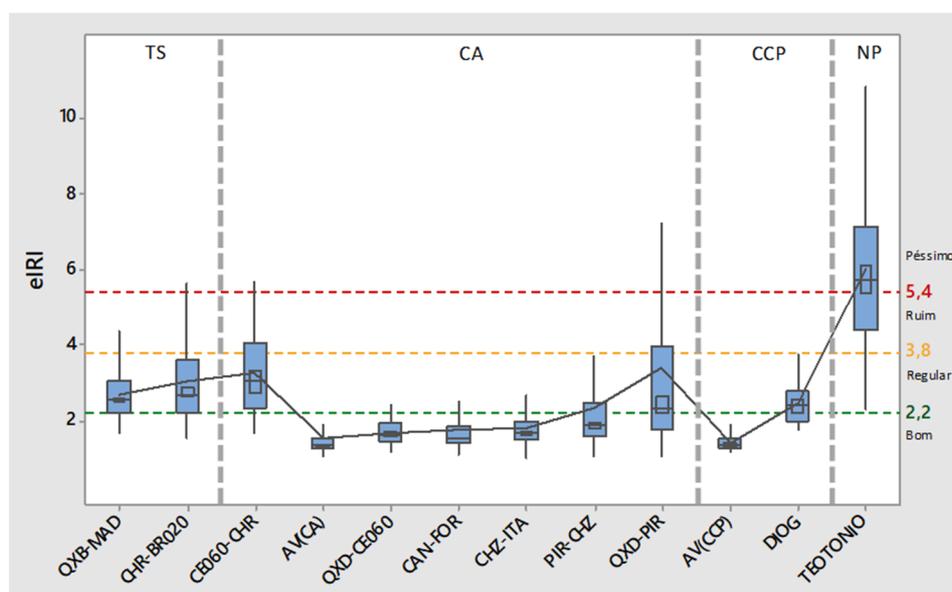
Figura 7. BoxPlot de Revestimentos (TS, CA e CCP) e Via Não Pavimentada (NP)

Serão apresentados o *BoxPlot* comparativos dos trechos analisados, assim como a análise dos segmentos, dados estatísticos e condição de superfície. No gráfico da Figura 7, os dados obtidos em campo estão divididos por tipo de revestimento: TS, CA, CCP e NP. A Tabela 1 complementa a análise com dados estatísticos e condição da superfície conforme dados dos órgãos responsáveis pela gestão da rodovia.

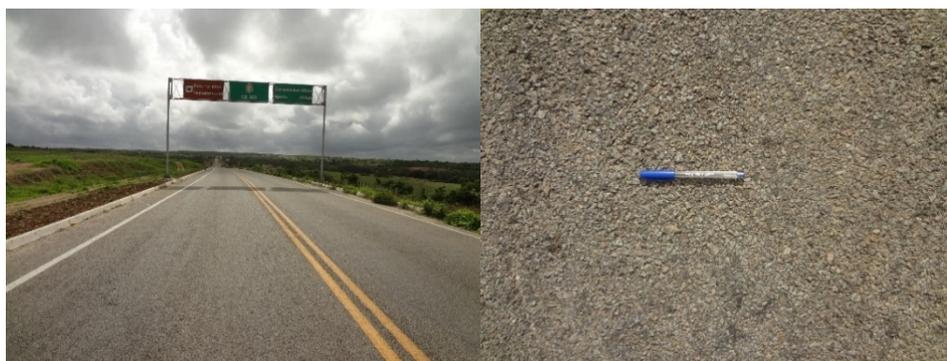
Figura 8. Vista geral do trecho e detalhe da textura (QXB-MAD)

O trecho QXB-MAD, apesar de apresentar boas condições de rolamento, segundo DER-CE (2017), e ser um trecho relativamente novo (construído em 2012), conforme Casa Civil (2012), apresentou também o valor de *eIRI* médio com classificação “Regular” pelo *Roadroid*, sugerindo um relativo desconforto ao usuário e uma textura mais aberta conforme pode ser observado na Figura 8.

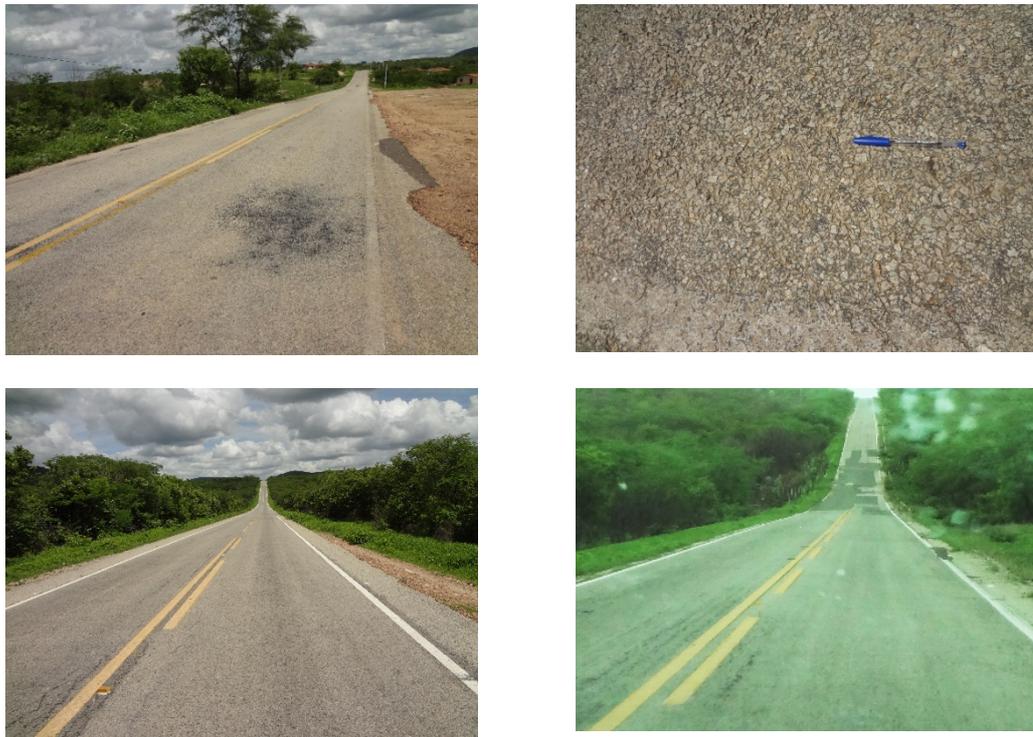
Figura 9. Vista geral do trecho, detalhe da textura, presença de trincas e remendos (CHR-BR020)

Em relação aos outros trechos revestidos por TS, tais como CHR-BR020 e CE060-CHR, a tendência de comportamento em relação aos valores de *eIRI* é semelhante ao trecho QXB-MAD. No entanto, devido à presença de defeitos, tais como remendos, buracos, oxidações e desagregações, conforme evidenciado na Figura 9, os valores de *eIRI* ficaram mais dispersos e com média maior quando comparados ao trecho QXB-MAD. Apesar da presença dessas patologias, a classificação obtida pelo *Roadroid* também foi de “Regular” para ambos os trechos, apesar de

nos trechos CHR-BR020 e CE060-CHR existirem valores considerados ruins. A condição de superfície obtida pelo *Roadroid* coincidiu com a classificação apresentada por DER-CE (2017) e pela avaliação feita pelos autores por ocasião dos levantamentos dos dados nos trechos.

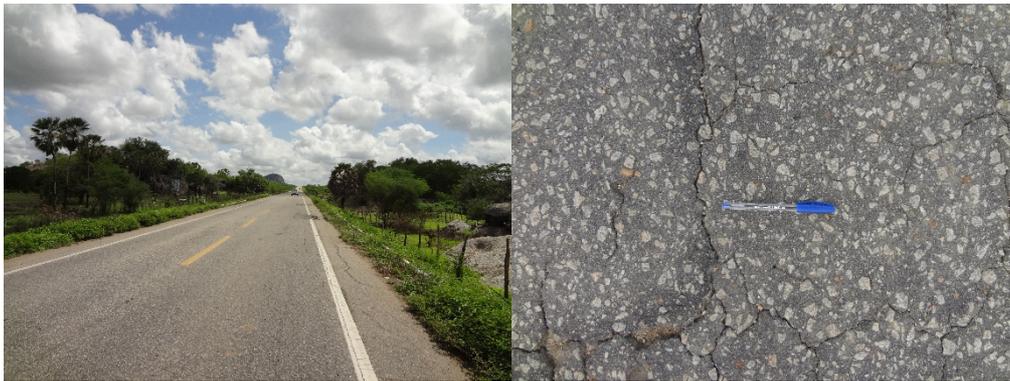
Figura 10: Vista geral do trecho e detalhe da textura (QXD-PIR)

Essa dispersão e anormalidade dos resultados, possivelmente, devem-se ao fato de que, no trecho em questão, existem segmentos com grande quantidade de remendos, buracos e trincas, conforme observado na Figura 10. Esses defeitos contribuem para a majoração dos valores de *eIRI* médio, sugerindo que o trecho analisado apresenta maior desconforto aos usuários. De acordo com DNIT (2016), a condição da superfície desse trecho é definida como em condições regulares de tráfego, confirmando a classificação oriunda do *Roadroid*, fornecida também como de “Regular” ao conforto ao rolamento.

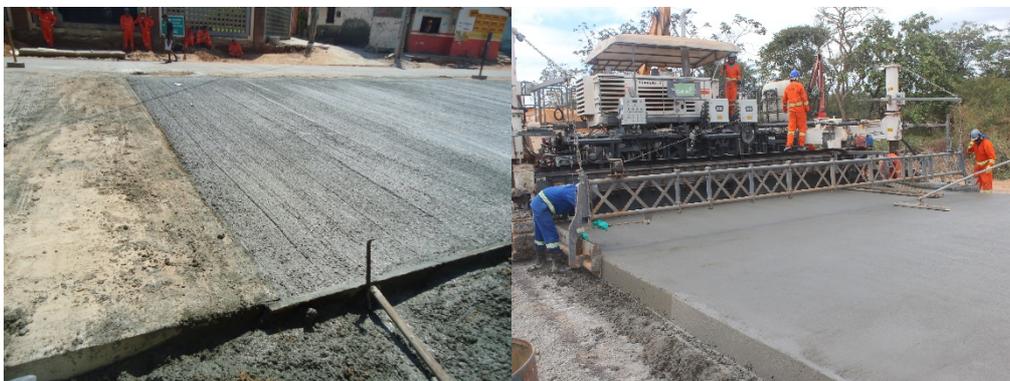
Figura 11. Superfícies texturizadas: trecho DIOG à esquerda e AV(RÍG) à direita

Para os pavimentos de CCP foram analisados dois trechos, AV(CCP) e DIOG. Devido aos revestimentos possuírem as mesmas características de textura superficial e a mesma idade, esperava-se que o comportamento do gráfico apresentasse a distribuição ou dispersão semelhante dos dados de *eIRI*. No entanto, observou-se que o trecho DIOG apresentou maior dispersão dos dados e média de *eIRI* quando comparado ao AV(CCP).

Por meio da observação feita *in loco*, foi possível constatar que essa dispersão dos dados se deve, possivelmente, à execução das placas de CCP e ao processo de texturização manual aplicado no trecho DIOG. Este mesmo segmento apresenta diversas ranhuras transversais deixando a superfície bastante rugosa, diferentemente do que ocorre no trecho AV(CCP), segmento no qual foi utilizado processo de texturização mecânica, deixando a superfície mais uniforme e menos rugosa, conforme mostra Figura 11. Este trecho apresentou o menor valor de *eIRI* médio (1,45) e menor coeficiente de variação (13,36%) dentre todos os segmentos analisados, apresentando a classificação “Bom” de conforto ao rolamento.

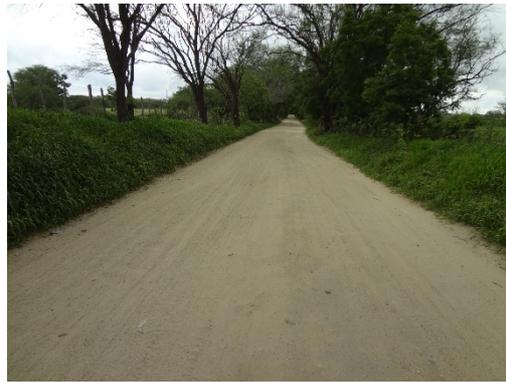
Figura 12. Via Não Pavimentada - Trecho TEOTONIO

O trecho com superfície NP (TEOTONIO) apresentou o maior *eIRI* médio (6,03). Essa condição é esperada quando comparada a segmentos revestidos. Isso deve-se ao fato de que, nesse tipo de via, não existe qualquer revestimento e o terreno natural é a própria superfície de rolamento dos veículos (Figura 12). A regularização superficial da camada de rolamento é executada, geralmente, apenas por motoniveladora. Soma-se a isso, o fato de que esse trecho é utilizado como escoamento de produção agropecuária de uma fazenda da região com veículos pesados, contribuindo para o desgaste da superfície e consequente aumento do desconforto, contribuindo para classificação do tipo “Péssimo”.
