# Avaliação da irregularidade longitudinal do pavimento sobre pontes usando acelerações medidas por *smartphones*

Betina Knebel Muliterno<sup>1</sup>, Fernando Muliterno Junior<sup>2</sup>, Zacarias Martin Chamberlain Pravia<sup>3</sup>

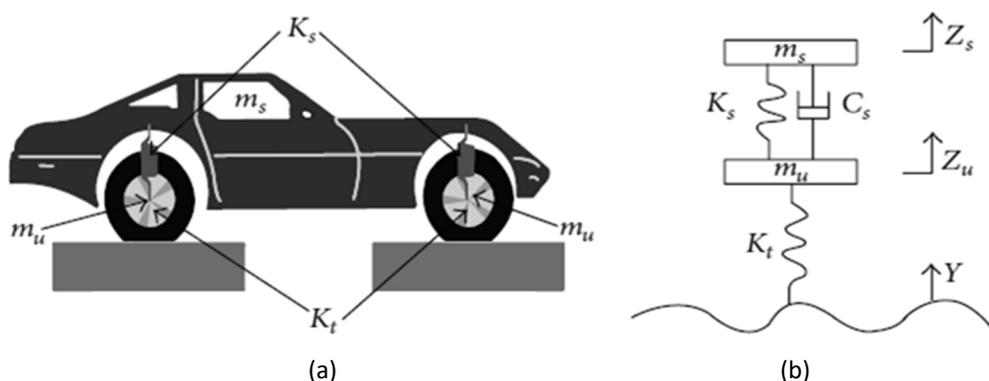
Neste modelo, as massas com e sem amortecimento correspondem a ¼ do veículo e são designadas por  $m_s$  e  $m_u$ , respectivamente. O sistema de suspensão é representando por uma mola linear de rigidez  $k_s$ , um amortecedor linear com um amortecimento  $c_s$ , o pneu por uma mola linear de rigidez  $k_t$  e  $Y$  representa os dados de entrada (Figura 1).

Figura 1: Modelo *Quarter-car*: a) Representação no veículo e b) Simplificação do modelo (DU *et al.*, 2014).

Contudo, o modelo mais utilizado para a avaliação do IRI é um sistema de suspensão de um veículo conhecido como modelo de um quarto de carro (do inglês *Quarter-car*), no qual apenas ¼ do veículo é considerado. O modelo é bidimensional por considerar os movimentos na direção Z, constituído basicamente de uma única roda (DU *et al.*, 2014).

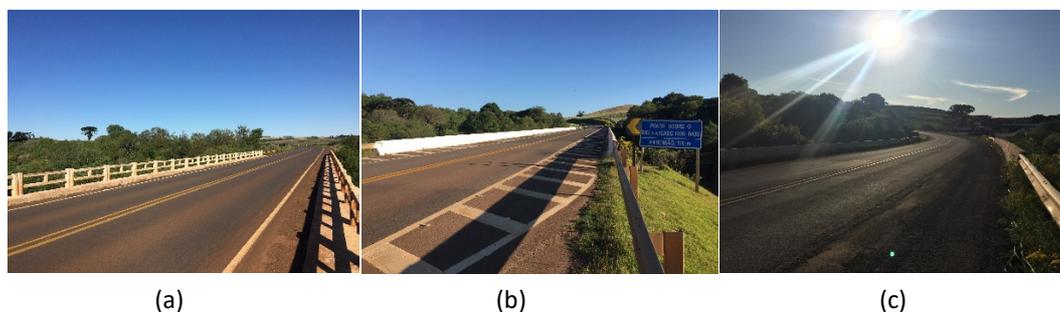
**Figura 2:** Obras de arte avaliadas: a) Ponte 1; b) Ponte 2 e, c) Ponte 3.

Para o caso deste trabalho, três obras de arte foram levadas em consideração (Figura 2), situadas na região nordeste do estado do Rio Grande do Sul, sendo suas características e localização expostas na Tabela 2. As pontes foram submetidas a testes onde, com o auxílio de dois *smartphones* e um veículo automotor, tiveram as acelerações registradas por meio de um aplicativo para o sistema *Android*, sincronizadas através do horário, sendo um acelerômetro posicionado na bandeja dianteira do veículo (suspensão) e outro no interior do mesmo. Utilizou-se o Método de Nível e Mira para a calibração da medição do tipo resposta, conforme DNER (1986). O programa experimental bem como os resultados e conclusões do atual estudo são apresentados a seguir.

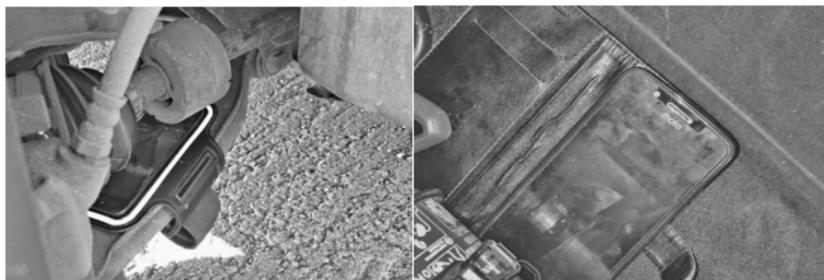
**Figura 3:** Acelerômetro A1 na bandeja externa da roda dianteira e Acelerômetro A2 no interior do veículo.

A instalação dos *smartphones* se deu de maneira manual. Os locais adotados para instalação tiveram como base o estudo de Lakušić, Brčić e Lakušić (2011), sendo que o primeiro acelerômetro denominado A1 (Samsung Galaxy J3) teve sua instalação na bandeja externa na parte frontal do veículo, próximo à roda, local este que recebe pouca influência por parte do sistema de amortecimento do veículo. Já o segundo acelerômetro, denominado A2 (Motorola Moto G5),

foi posicionado no interior do veículo, próximo ao assento do passageiro, fixo no chão. A instalação pode ser visualizada na Figura 3.

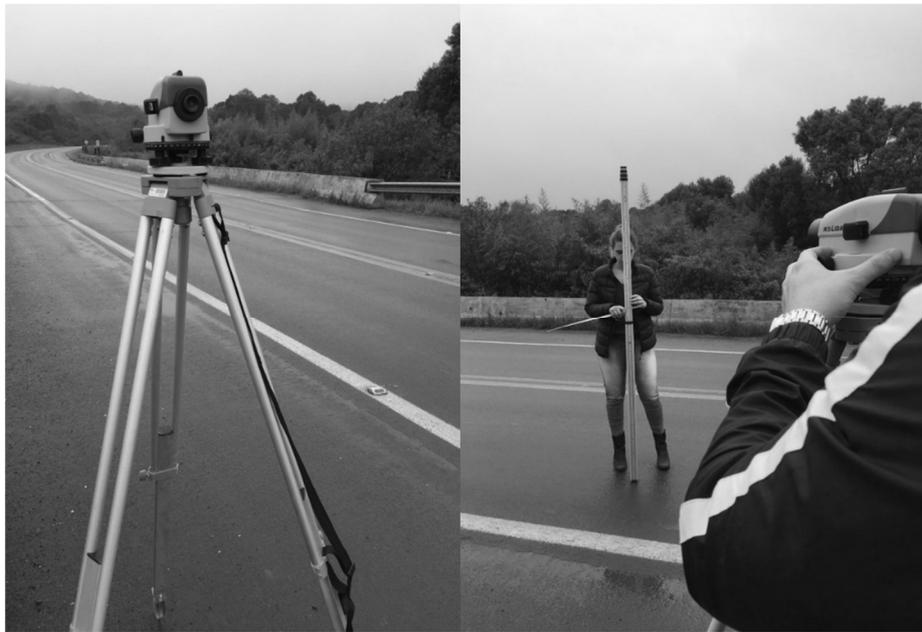
Figura 5: Execução do Método de Nível e Mira na Ponte 3.

Com o objetivo de calibrar as medições do tipo resposta, foi realizado o levantamento topográfico do perfil longitudinal através do Método Nível e Mira (Figura 5), este sendo o mais conhecido no âmbito internacional. Este tipo de procedimento, regulamentado pelo DNER (1986), pode ser citado como um método demorado e trabalhoso. O levantamento longitudinal deve ser realizado nas trilhas de roda interna e externa, sendo o espaçamento entre leituras de 0,50 metros.

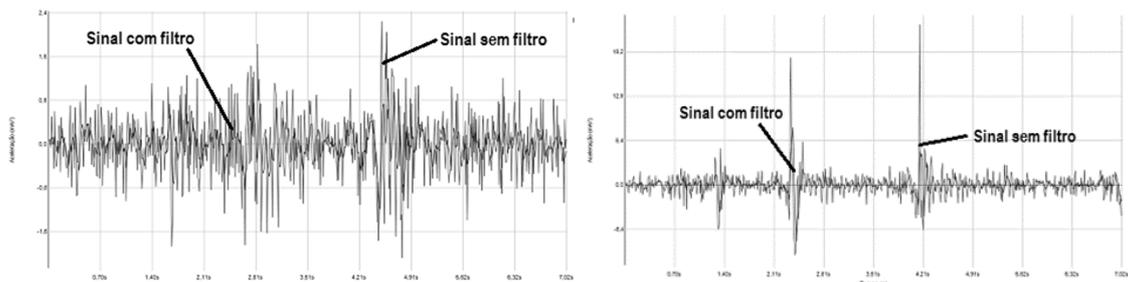
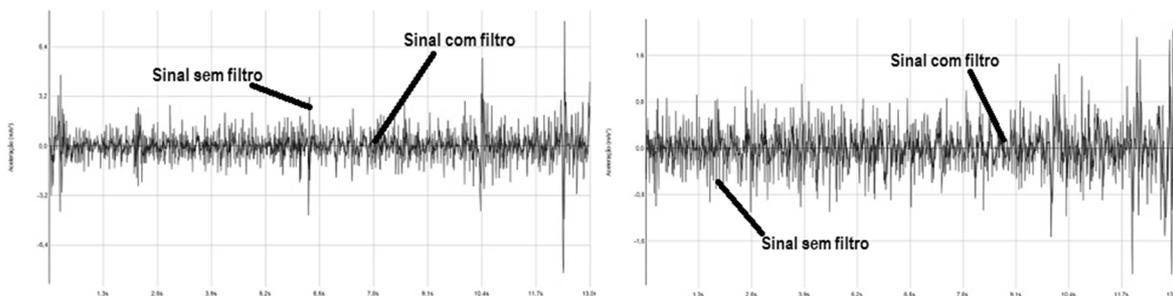
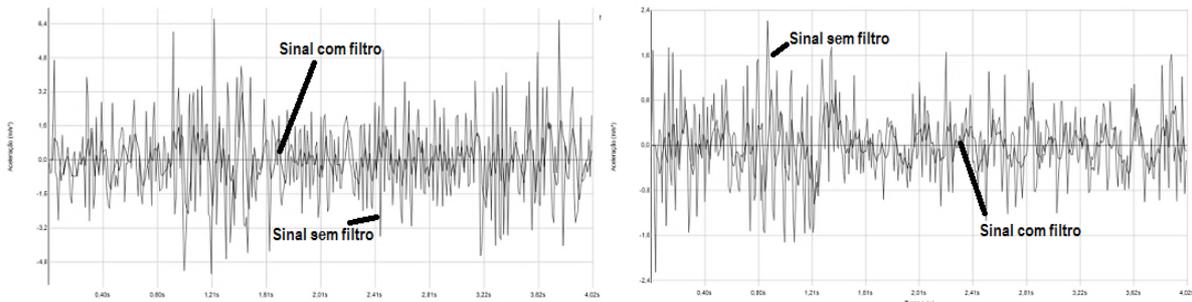
Figura 6: Sinal de Aceleração x Tempo: a) acelerômetro 1 (suspensão) e b) acelerômetro 2 (interior).

Os gráficos apresentam os resultados obtidos com a avaliação experimental das três obras de arte escolhidas, sendo a aceleração vertical apresentada pelo aplicativo em  $m/s^2$  e a taxa de aquisição estipulada em 100Hz. Foi empregada uma planilha de cálculo (Microsoft Excel) para a realização da dupla integral, bem como aplicação do filtro de média móvel (com um intervalo de 5 pontos para realizar a média).

As integrais foram realizadas, também, com o programa Scilab 6.0, para verificação dos resultados. As medições realizadas neste trabalho são consideradas Classe 3 sem calibração. As Figuras 6 e 7 apresentam os resultados obtidos para as acelerações e deslocamentos após os procedimentos numéricos.

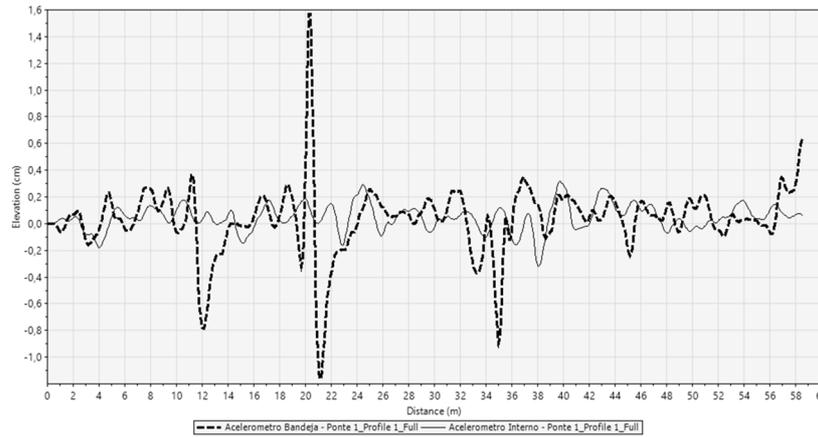
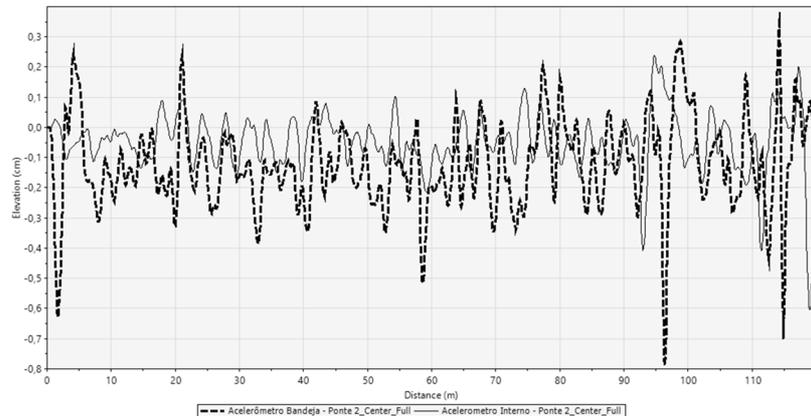
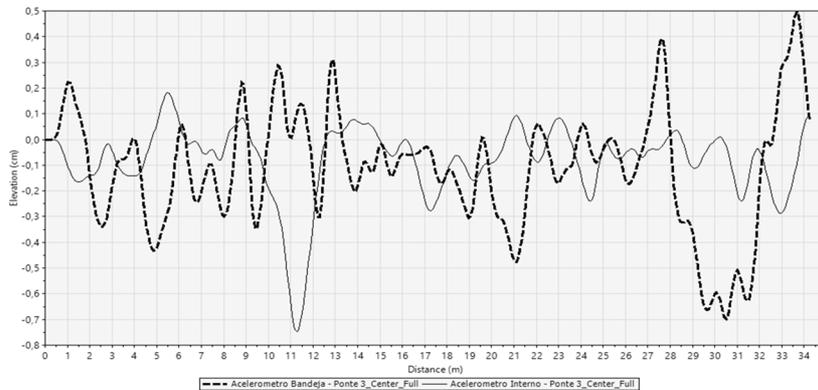
Figura 7: Perfil relativo através dos dois acelerômetro e cálculo do IRI pelo ProVal: a) Ponte 1; b) Ponte 2 e c) Ponte 3.

Analisando o gráfico apresentado para os sinais do Acelerômetro 1 e Acelerômetro 2, nota-se que os locais adotados para a instalação do *smartphone* exercem grande influência nos resultados. Deve-se comentar que a classificação do pavimento conforme o IRI calculado, no geral, representa de maneira coerente o que é analisado visualmente.

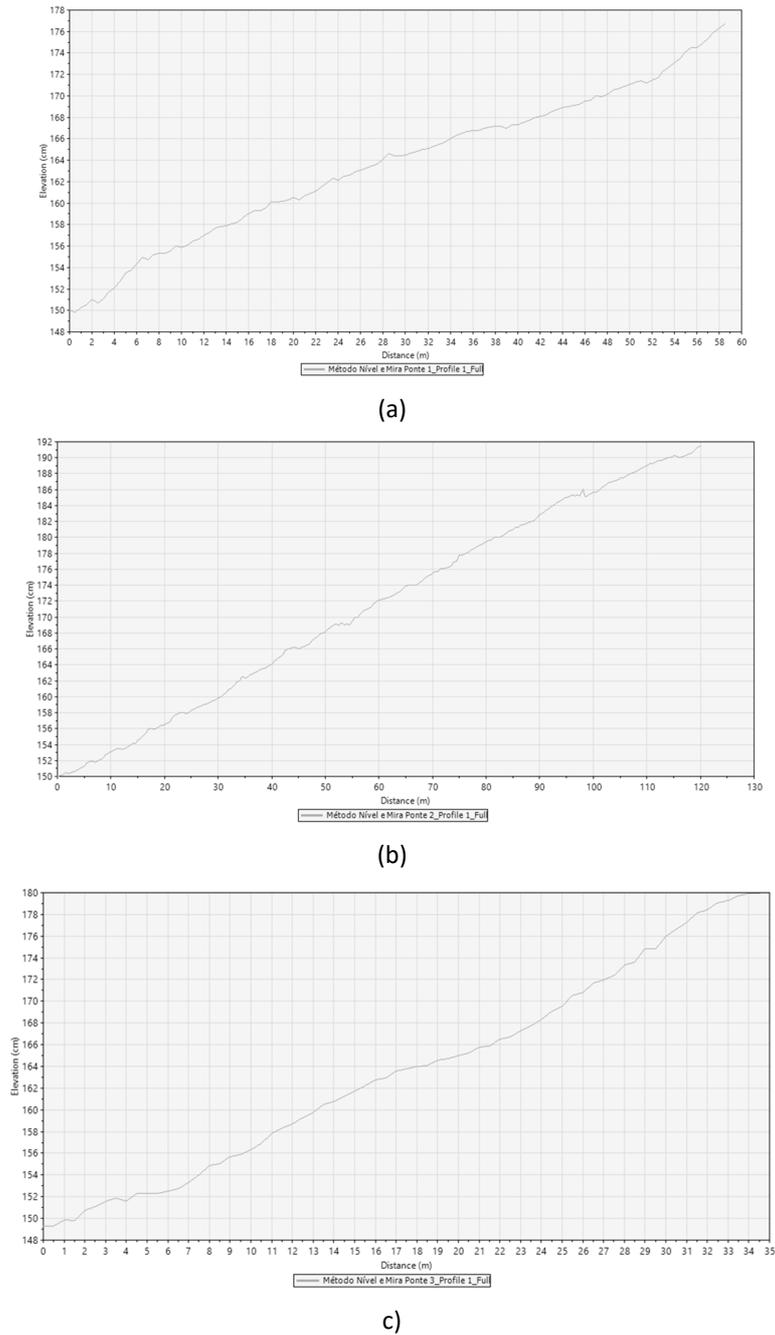
Quanto ao ensaio de calibração, a Figura 8 apresenta o resultado do perfil através do Método Nível e Mira, realizado para as três pontes. Observa-se que todas as pontes possuem um perfil em rampa ascendente.

Figura 8: Perfil pelo ProVal para o Método Nível e Mira: Ponte 1; b) Ponte 2 e c) Ponte 3.

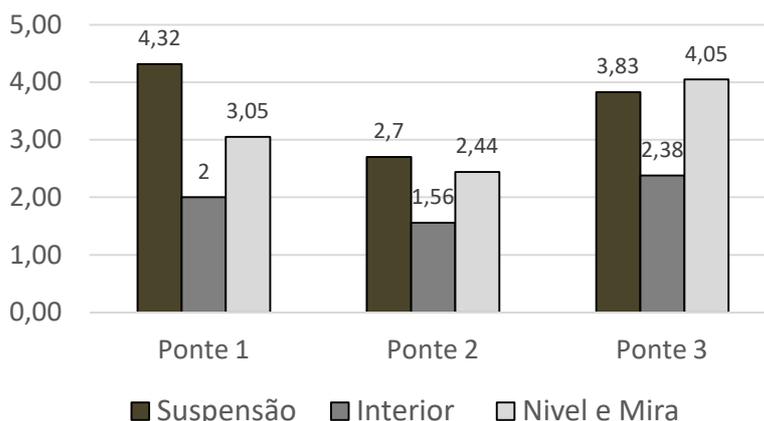
**Figura 9:** Resultados IRI (m/km): comparação dos resultados de IRI obtidos nos ensaios.

Pode-se afirmar que a maioria dos pavimentos pode visualmente ser classificada como em bom estado de conservação, ou seja, nenhum apresentou grandes defeitos, como buracos, por exemplo, o que pode ser percebido nos resultados de deslocamento apresentados, sendo todos muito baixos. A Tabela 3 classifica, em síntese, a condição do pavimento relacionada com o IRI e a Figura 10 apresenta o gráfico dos resultados obtidos.

Da mesma forma, a Ponte 3 possuía um pavimento em boas condições, sem defeitos, e que oferecia conforto ao usuário que trafegava com o veículo. Entretanto, houve divergência encontrada quanto à classificação por cada método, o que ressalta a necessidade de maiores estudos comparativos.
