Avaliação da relação entre variação de espessura da placa de concreto e presença de defeitos em pavimentos de concreto

Concrete slab thickness is the main output of any concrete pavement design method. It is assumed that, for similar conditions, concrete pavements with thicker slabs would present a better performance than ones with thinner slabs. However, the effect of field slab thickness variability is rarely analyzed. In the proposed paper, a comprehensive evaluation of slab thickness variability of several concrete pavements was related to surface distress maps in the same slabs. The results show great slab thickness variation in both directions. However, the concrete pavement performance (number of distresses) does not depend solely on the relationship between the field slab thickness and the design thickness. Sections with slabs thicker than the design thickness did not necessarily presented better performance. This becomes important, especially considering that contractors tend to build slightly thicker slabs in order to avoid contract deductions and penalties. On the other hand, sections with small thickness deficiencies but with smaller thickness variation presented fewer

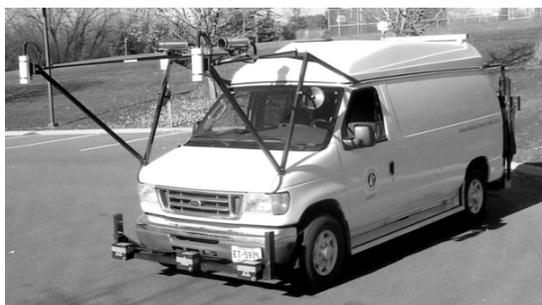
Figura 1: Procedimento de avaliação visual de defeitos – (a) veículo e (b) software utilizados

Todos os anos, o departamento responsável pela Gerência de Pavimentos do MnDOT realiza um cadastro fotográfico alusivo à condição do pavimento através de um veículo de inspeção digital como mostrado na Figura 1a. (MNDOT, 2006). O software chamado *Videolog* foi utilizado para processar os dados e realizar a investigação de defeitos. O *Videolog* é composto de quatro janelas (Vista Frontal, Vista da Superfície, Janela de Localização e Janela de Controle), conforme Figura 1b, e permite a localização precisa dos defeitos com precisão, devido a uma ferramenta de medição no software, vinculada ao estaqueamento da rodovia.

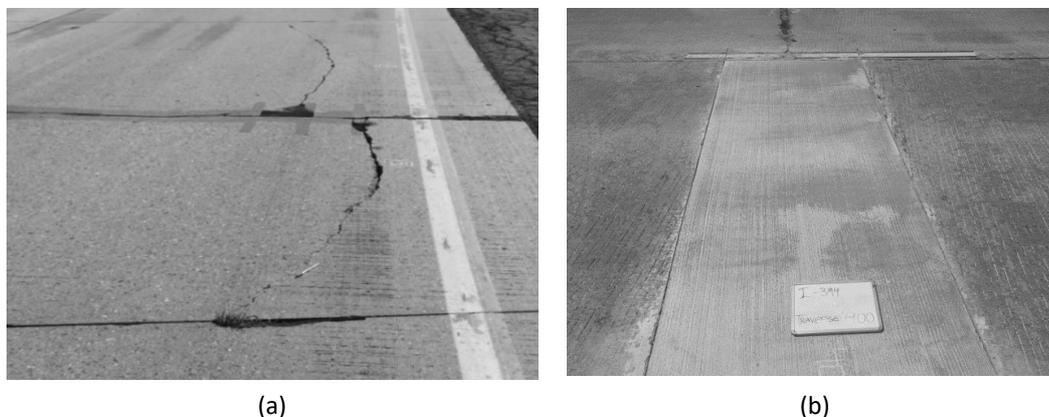
Figura 2: (a) Placa fissura em mais de uma direção na seção Rodovia 60 e (b) remendo de placa na Interestadual 394

A metodologia empregada para a investigação de defeitos neste estudo foi baseada na tipificação de defeitos definidos em MnDOT (2011) enquanto que os métodos de localização de defeitos fazem referência à FHWA (2003). Desta maneira, os defeitos foram classificados em sete tipos diferentes, a saber: #1 esborcinamento de juntas; #2 placa fissurada; #3 placa fissurada

em mais de uma direção (Figura 2a); #4 escalonamento em placa fissurada; #5 placa com remendo asfáltico; #6 remendo de CCP em placa (Figura 2b); e #7 delaminação (*D-Cracking*). Os defeitos foram registrados em cinco posições transversais na placa, de acordo com a Figura 3, sendo a primeira posição junto à borda longitudinal externa do pavimento (junto ao acostamento) e a quinta próxima à junta longitudinal limítrofe a outra faixa de rolamento.

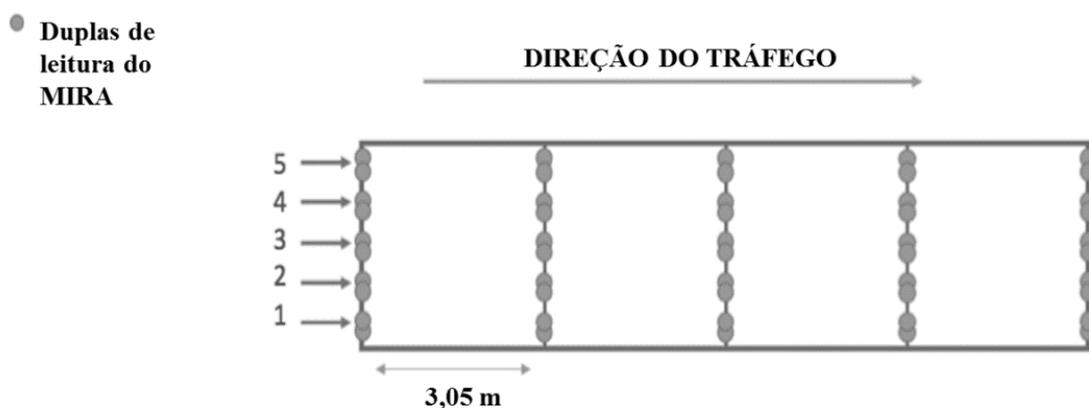
Figura 3: Posição de leitura de espessura e de localização de defeitos

O método de investigação de espessura utilizado nesta pesquisa foi resultado de diferentes padrões testados previamente, especialmente naquele desenvolvido por Vancura *et al.* (2013). O método consistiu em 10 medidas na transversal a cada 3,05m (10 pés) conforme apresentado na Figura 3. As medidas foram tomadas em cinco duplas de leituras nas cinco posições da seção transversal. Desse modo, os resultados de espessura de cada dupla são comparados como forma de verificação do levantamento. Se as espessuras aferidas por cada par de levantamentos diferirem mais do que 6,35 mm, a medida era considerada não conclusiva e eliminada da análise final. Como o levantamento de defeitos foi realizado nas mesmas posições das leituras de espessura, foi possível correlacionar, diretamente, a espessura avaliada e o defeito eventualmente existente na periferia destes pontos.

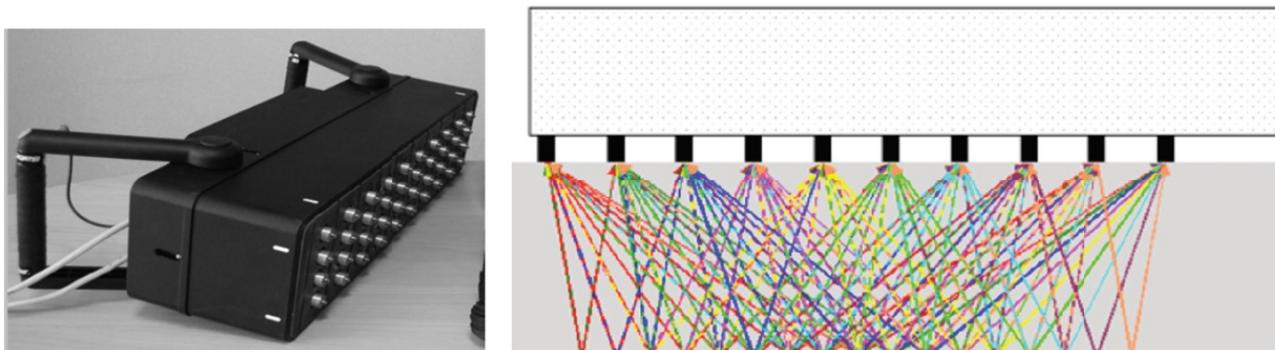
Figura 4: Dispositivo ultrassônico MIRA (VANCURA et al, 2013)

A espessura da placa de concreto foi mensurada através de um equipamento de tomografia ultrassônica capaz de gerar uma imagem ultrassônica do interior da placa de concreto devido a 40 transmissores e receptores com ponto de contato seco na parte inferior do dispositivo, como mostrado na Figura 4. Estes transdutores são fixados em uma matriz com 10 canais (colunas)

de quatro transdutores transversais, com uma visualização de tamanho de 400 por 50 mm. No total, cada leitura deste equipamento coleta sinais de 45 transmissores e receptores em pares (Figura 4), gerando uma infinidade de sinais, promovendo elevada confiabilidade quando aplicado a materiais heterogêneos, tal como o CCP. (HOEGH et al, 2011; VANCURA et al, 2013).

As ondas de baixa frequência geradas pelos transdutores distribuem-se através do pavimento de concreto sendo refletidas em um ponto de descontinuidade acústica. As posições de alta intensidade são descritas como uma mudança na impedância acústica, que pode ser uma interface de duas camadas, danos ao concreto, delaminação ou até barras da armadura de ligação ou de transferência (HOEGH et al, 2012; HOEGH et al, 2013; SALLES et al 2017).

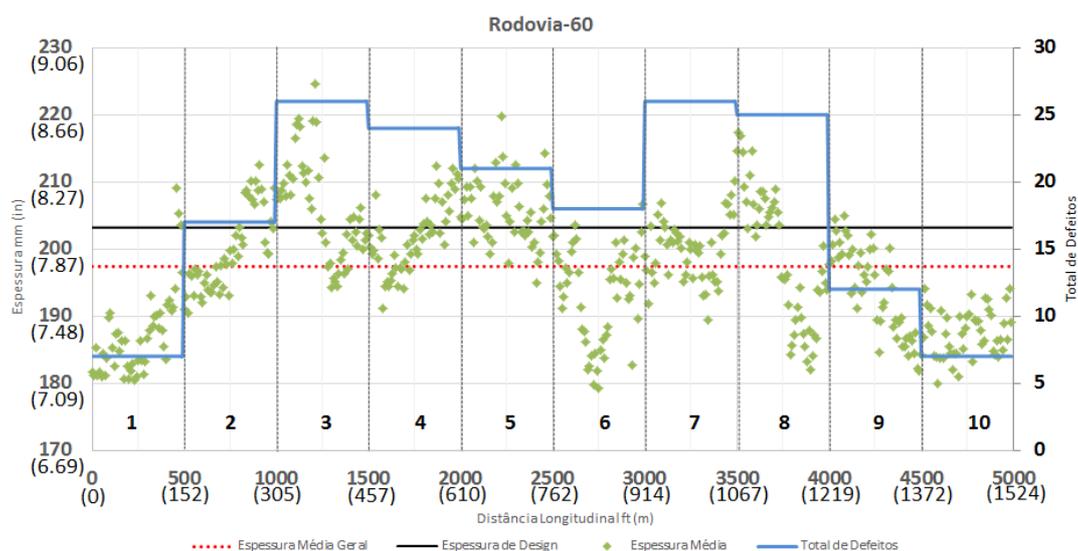
Figura 5: Variação longitudinal da espessura versus defeitos (Rodovia 60)

A Figura 5 possibilita a percepção da existência de um grande número de pontos com espessura de placa abaixo da daquela de projeto, o que resulta em uma espessura média do trecho abaixo da linha referente ao projetado. Esta diferença entre a espessura média de todo o segmento (197,4mm) e a de projeto (203.2mm) é de 5,8 mm, o que acarretaria em uma dedução monetária de US\$ 0,50 por metro quadrado, caso a avaliação fosse determinada com base na média geral, o que de fato não traduz a orientação normativa encontrada em MnDOT (2015). Ainda, percebe-se uma grande dispersão de pontos (representativos de espessuras avaliadas pelo equipamento ultrassônico) em relação à espessura média ou, mesmo, àquela de projeto. Esta dispersão é maior que a encontrada, por exemplo, na Rodovia 100 que será melhor discutida na sequência (vide Figura 6).

presumível que estes segmentos teriam um comportamento melhor (menos defeitos). Entretanto, a Figura 5 exibe claramente que estes segmentos não correspondem àqueles com o menor número de defeitos. A seção 8 é a que apresenta o maior desvio padrão de espessura (11,7mm), assim como elevado número de defeitos. Em contrapartida, a seção 10 apresenta o menor número de defeitos e um menor desvio padrão (6,9mm).

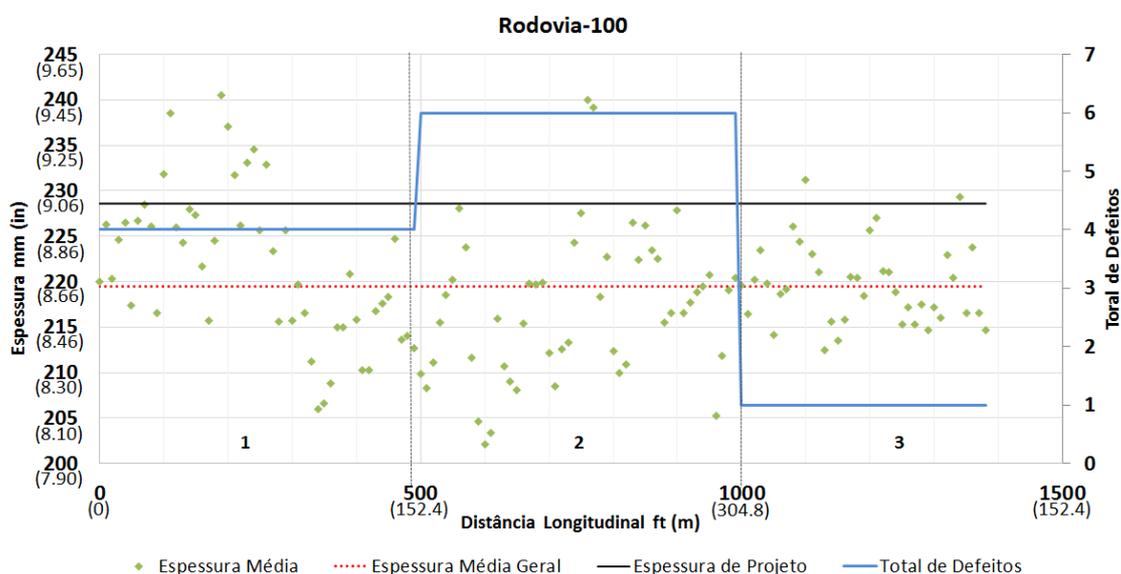
Figura 6: Variação longitudinal da espessura *versus* defeitos (Rodovia 100)

As medidas de espessuras e o número de defeitos são apresentados na Figura 6. Nota-se, claramente, uma maior concentração de pontos abaixo da linha de espessura de projeto, resultando em uma espessura média geral de toda a via avaliada inferior à de projeto, conforme visto na Tabela 3.

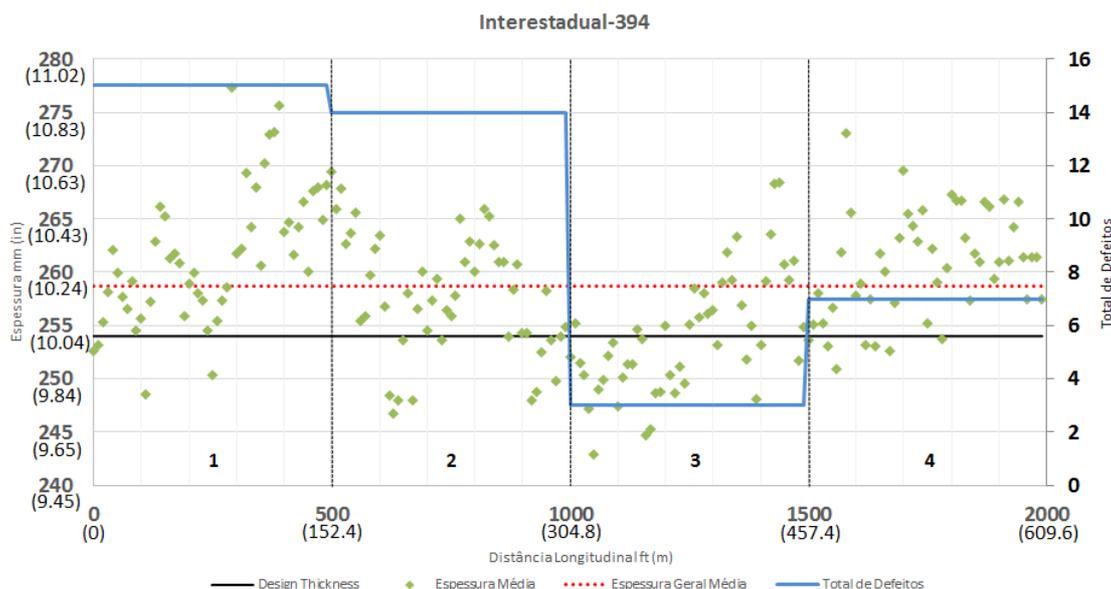
Figura 7: Variação longitudinal da espessura versus defeitos (Interestadual 394)

Ao examinar a Figura 7, é possível observar a existência de um grande número de pontos acima da linha de espessura de projeto, fazendo com que a linha de espessura média ficasse acima da espessura de projeto. Quanto à dispersão de pontos, tem-se um menor desvio padrão se comparado com a Rodovia 100 e Rodovia 60, com desvio padrão geral do trecho de 8,3 mm.

Na análise individual de cada segmento, fica claro que todos possuem média similar ou maior que a espessura de projeto, além das médias individuais não apresentarem diferenças significativas como nas rodovias apresentadas anteriores. Na Interestadual 394, foram identificados os maiores valores de desvio padrão as seções 1 e 2 (respectivamente 7,8 e 8,1 mm), os menores são das seções 3 e 4 (respectivamente 7,6 e 7,4 mm). Assim, da mesma forma como fora evidenciado anteriormente, as seções 1 e 2 com maior desvio padrão apresentam maior número de defeitos, enquanto que nas seções 3 e 4 com menores valores de desvio padrão exibem menor número de defeitos (Figura 7).

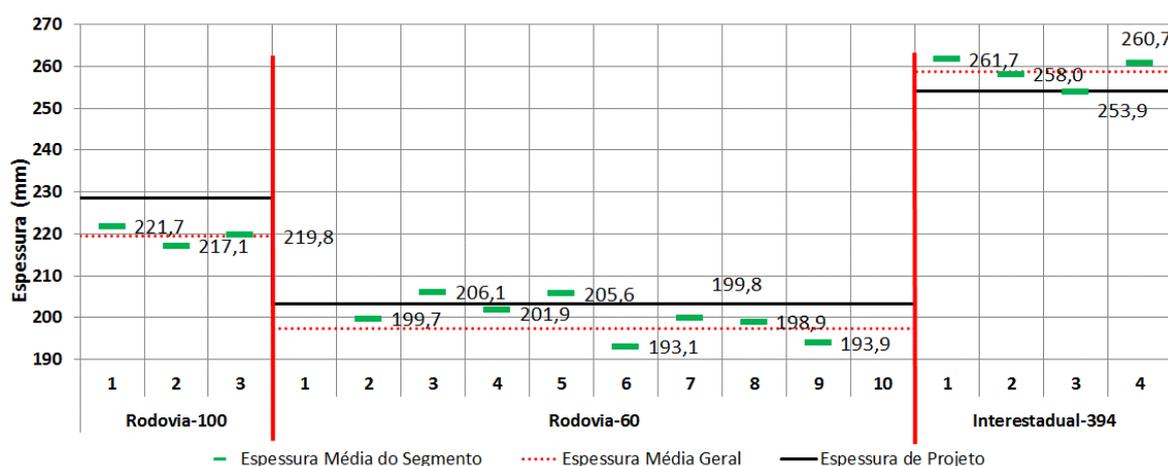
Figura 8: Distribuição de espessuras

Nas três rodovias analisadas neste artigo, notou-se três relações diferentes entre espessuras médias aferidas e de projeto. A Rodovia 100 apresentou espessura média menor que a de projeto, por outro lado, a Interestadual 394 tem média maior do que a de projeto; já a Rodovia 60 exibe a terceira distribuição possível, na qual a espessura média é similar à de projeto, como mostra a Figura 8. Estas três combinações, completamente diferentes, assim como a elevada amostragem de dados extraídos em campo garantiram a confiabilidade das análises realizadas neste estudo.

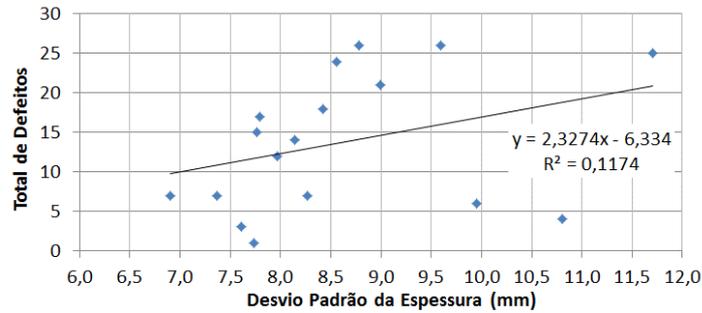
Figura 9: Desvio padrão da espessura versus número de defeitos para (a) todas as seções; (b) Rod-100; (c) Rod-60; e (d) I-394

o desvio padrão da espessura. A correlação entre este importante parâmetro e o desempenho do pavimento é evidente em todas as três vias analisadas. Segmentos com maior desvio padrão da espessura apresentaram o maior número de defeitos. Nas Figuras 9 (b, c e d), há uma clara tendência (apesar do baixo índice de correlação) de que quando se aumenta o desvio padrão da espessura, aumenta-se o número de defeitos. Em relação às três rodovias avaliadas com diferentes parâmetros de projeto, o mesmo comportamento foi observado ao plotar os resultados conjuntamente, como demonstra a Figura 9a.
